Belastungsaufnahmen und Prüfzyklusoptimierung

Beim MB4RTP, der Profimulchmäher der Serie 4, ist der Lenker im Lenkerprüfstandtest gerissen. Viking wusste zum Anfangszeitpunkt unserer Diplomarbeit noch nicht, ob dies aufgrund eines zu extremen Prüfverfahrens oder eines zu schlecht dimensionierten Lenkers passiert ist. Unsere Aufgabe war es nun dies herauszufinden. Im Falle eines zu extremen Prüfzyklus sollten wir diesen besänftigen.

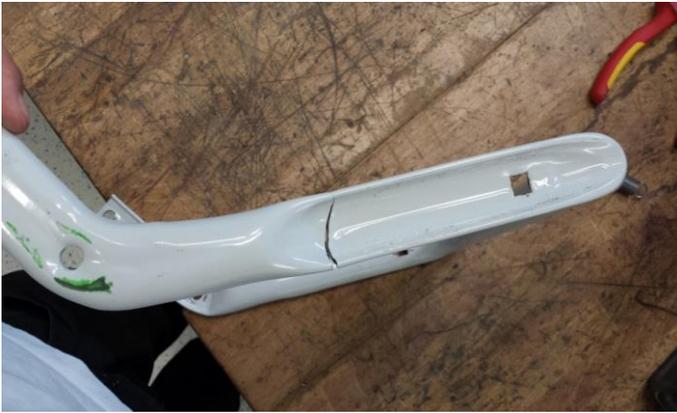
Hier sieht man den auftretenden Riss am Lenkerunterteil.

Es stellte sich heraus, dass der Lenkerprüfstand zu extrem eingestellt war. Wir regelten ihn anhand von Drosselrückschlagventilen auf unser gewünschtes Ergebnis. Wenig später trat aber der Riss am Lenkerunterteil auch in den Praxistests auf. Daraus folgte, dass der Lenker noch einmal konstruktiv überdacht werden muss um Fehler dieser Art komplett ausschließen zu können und um maximale Kundenzufriedenheit zu erreichen.

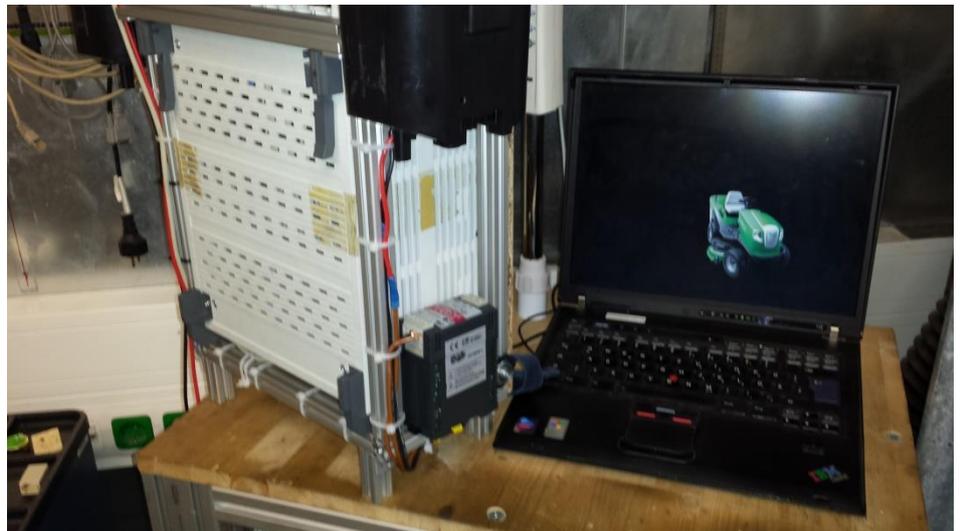
Unsere mobile Messtation
bestehend aus: HBM
Messverstärker MGC+;
Transformator für
Spannungsanpassung, 2 Akkus;
Verkabelung; Ausgleichs DMS;
ITEMS; Messbrücke

Durch Dehnmessstreifen der Firma HBM und einer von uns konstruierten mobilen Messstation wurden sämtliche Belastungen in der Praxis und auf den Prüfständen erfasst. Wir versuchten dabei die real vorkommenden Belastungen in der Praxis möglichst genau nachzuahmen. Dies verursachte einen enormen Zeitaufwand. Als alle Daten erfasst wurden verglichen wir sie mit Hilfe einer speziellen Software (CATMAN). Dabei wurden alle Belastungen graphisch dargestellt und die Diagramme in einem Bild verarbeitet.
